Biomeiler Allgemein

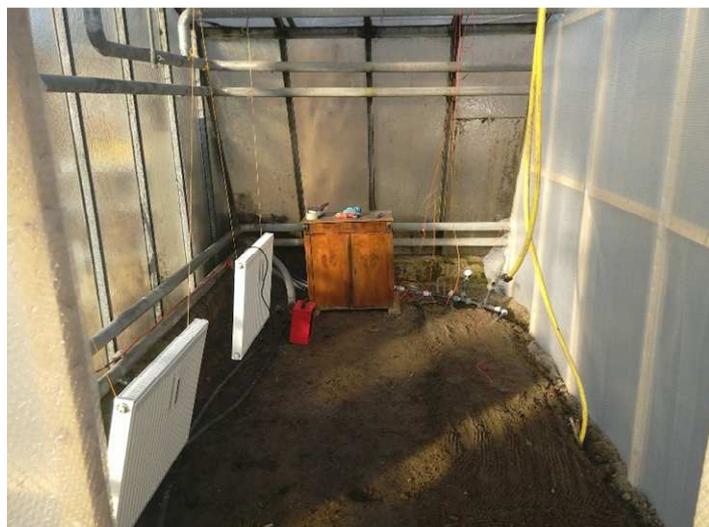
Abbildung 1 - Neues Anzuchthaus

Aufgrund des Besuches von Herrn Dr. Palme im Jänner 2015 haben wir uns zu grundlegenden Umbaumaßnahmen bezüglich des Innengewächshauses entschlossen (ständig zu hohe Luftfeuchtigkeit und zu große Fläche). Das Innengewächshaus aus Folie wurde aufgegeben und abgebaut, stattdessen wurde ein kleineres nun mehr **12m² großes Anzuchthaus** mit Noppenfolie und Holzgerüst errichtet. Mithilfe dieses neuen Anzuchthauses soll es uns gelingen die Anzucht wärmebedürftiger Pflanzen in die Lobau zu verlegen. Linksseitig im neuen Anzuchthaus befinden sich nun nur mehr 2 Heizkörper und rechts eine Bodenheizung aufgebaut aus dem Heizungs-Rücklauf.

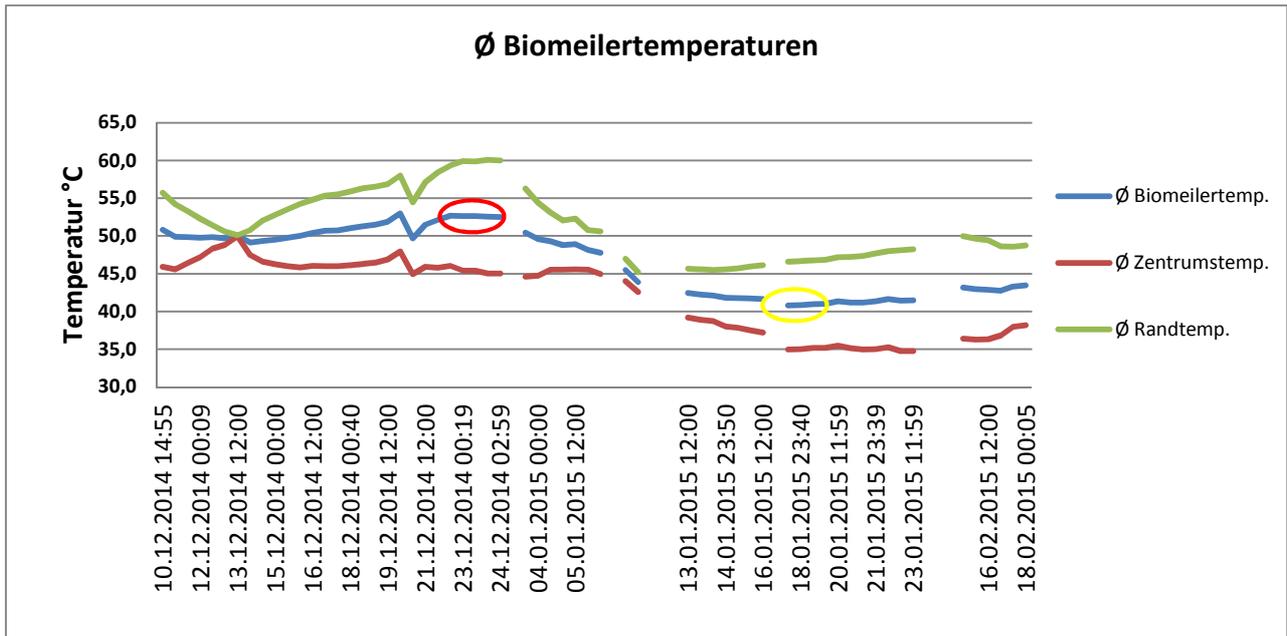
Abbildung 2 - Durchschnittliche Biomeilertemperaturen

Abbildung 2 zeigt die durchschnittlichen Temperaturverläufe des Biomeilers insgesamt, im Zentrum und im Randbereich. Die durchschnittliche Temperatur des Biomeilers liegt aktuell bei 43,5°C, wobei nach den Temperaturspitzen von max. durchschnittlichen 53°C (rote Markierung) im Dezember ein relativ starker Temperatureinbruch im Jänner auf min. durchschnittlich 40,8°C (gelbe Markierung) zu verzeichnen war.

Aufgrund der Ungewissheit im Jänner bezüglich des Temperatureinbruches wurde der Biomeiler nochmals regelmäßig über eine Woche hinweg bewässert, wobei sich nach intensiveren Grabungen an der Oberfläche allerdings vermuten lässt, dass Wassermangel nicht der Grund für den Einbruch sein konnte. Maßgeblich verantwortlich für den Temperatureinbruch sind die Temperaturen im Zentrum des Biomeilers welche auf bis zu min. 35°C abgefallen waren. Es ist zu vermuten, dass das Zentrum schlecht mit Sauerstoff versorgt wird und dadurch die Umsetzungsprozesse beeinträchtigt werden. Die Temperaturen im Randbereich waren nicht stabiler als jene im Zentrum, lagen aber wesentlich über denen des Zentrums. Da auch die Temperatur des Randbereiches mitabgefallen ist, handelt es sich nicht ausschließlich um ein Problem der Sauerstoffzufuhr. Möglicherweise ist der Temperatureinbruch im Rahmen des normalen Rotteprozesses.

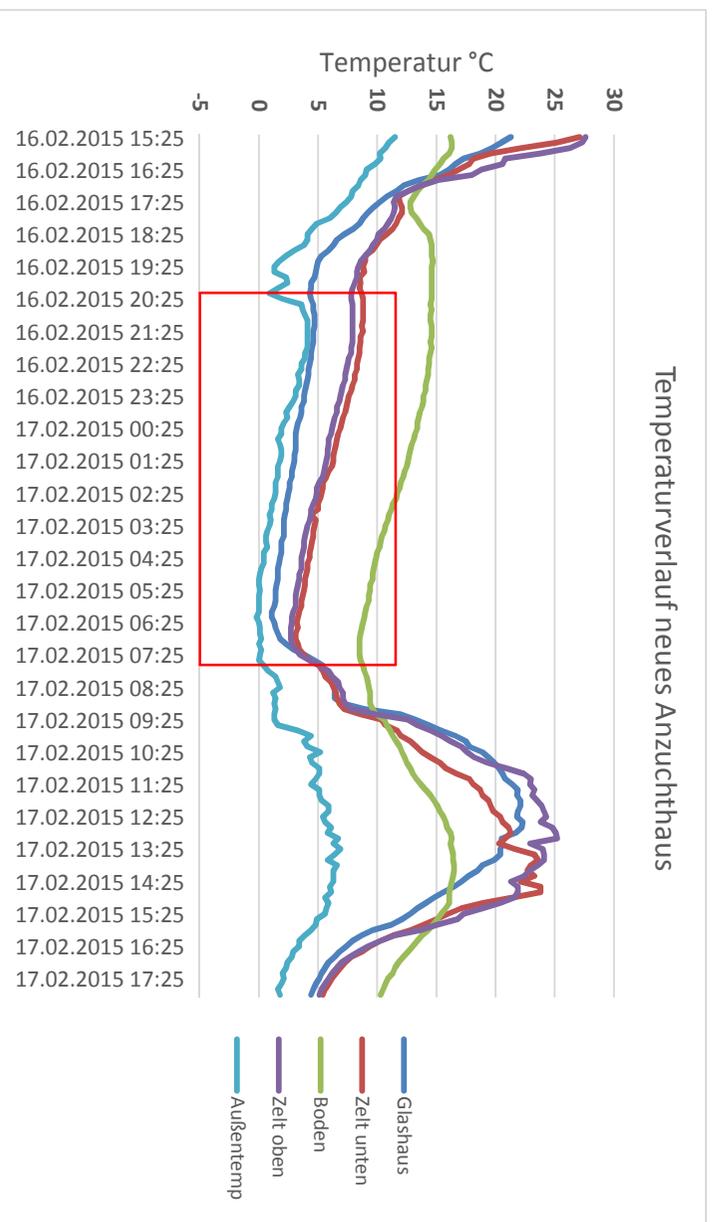
Abbildung 3 - Temperaturverlauf neues Anzuchtthaus mit Heizung

Abbildung 3 zeigt den Temperaturverlauf in den Gewächshäusern in Zusammenhang mit der Außentemperatur bei eingeschalteter Heizung (in Betrieb von 17 Uhr bis 7 Uhr des darauffolgenden Tages). Der Bodensensor misst in diesem Fall in etwa 2cm Tiefe, Zelt unten misst im Anzuchtthaus auf etwa 20cm Höhe und Zelt oben auf etwa 2m Höhe. Von besonderem Interesse ist der rot eingerahmte Bereich während der Nacht, detailliert ersichtlich in Abbildung 4.

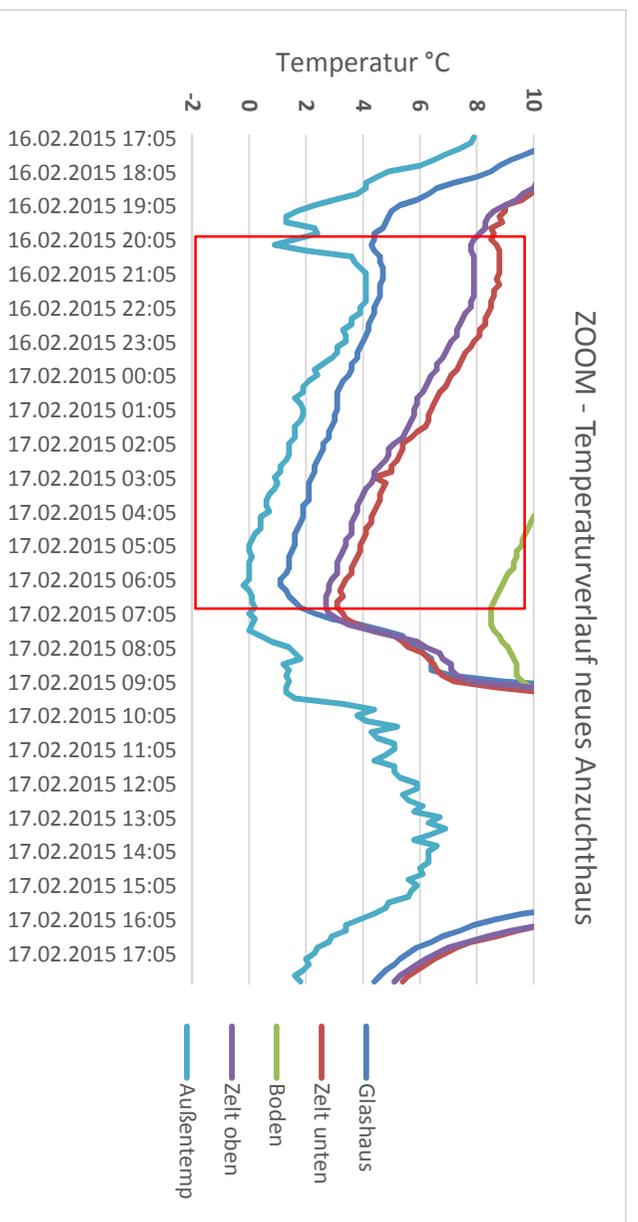
Abbildung 4 - ZOOM aus Abbildung 3

Die Temperaturdifferenz zwischen Außentemperatur und Anzuchthautemperatur (Zelt) lag in der dargestellten Nacht (von 20 Uhr abends bis 7 Uhr morgens) bei ca. 5°C. Betrachtet man die Differenz zwischen Glashaus und Anzuchthaus im angegebenen Zeitraum ist diese noch geringer bei ca. 3,5°C. Die Daten zeigen auch eine Verringerung dieser Temperaturdifferenz während der Nacht.

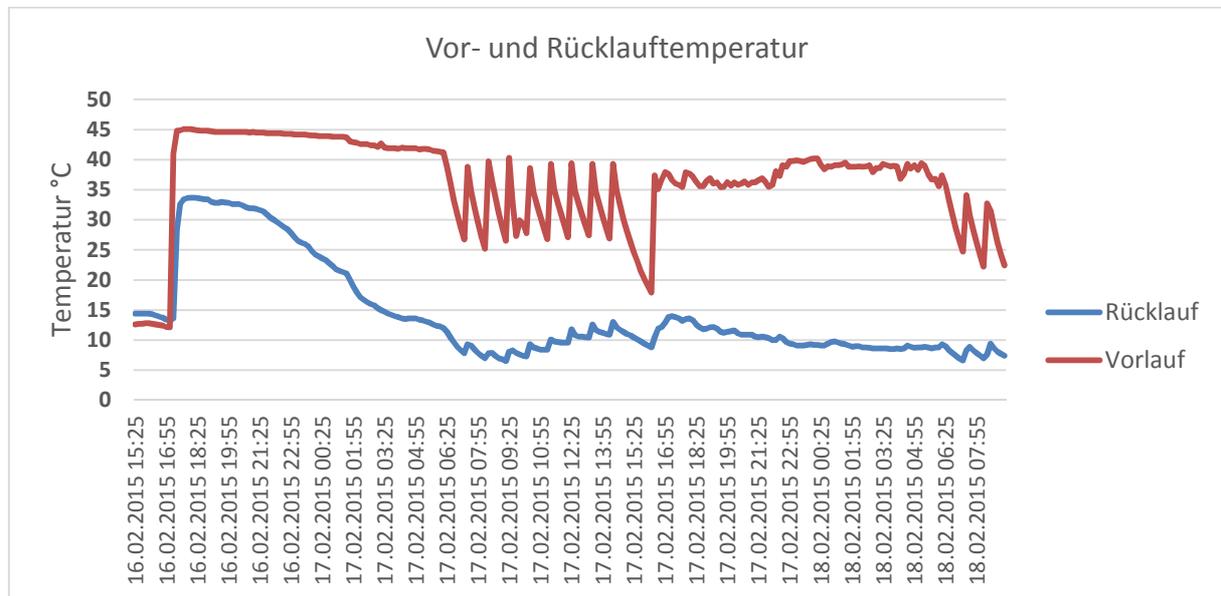
Abbildung 5 - Vor- und Rücklauftemperatur

Abbildung 5 zeigt den Temperaturverlauf der Vor- und Rücklaufleitung der Heizung. Wenige Stunden nach Inbetriebnahme, um etwa 20 Uhr, ist ein Temperaturabfall in der Rücklaufleitung von ca. 33°C auf ca. 14 °C ersichtlich der eventuell auf rasch abfallende Temperaturen und damit auf stärkeren Temperaturentzug aus dem System zurückzuführen ist. Auch die Vorlauftemperatur nimmt dadurch um ca. 4°C ab.

In der zweiten abgebildeten Nacht von 17.02. auf 18.02. herrschen generell geringere Umgebungstemperaturen, was ein möglicher Grund für die geringe Rücklauftemperatur sein könnte. Leider liegen hierzu keine Umgebungstemperaturdaten vor aufgrund Fehlerhafter Datenaufzeichnung. Das Problem einer zu geringen Rücklauftemperatur und damit stärkeren Belastung des Biomeilers könnte man eventuell durch eine Bypass-Leitung im Heizungssystem beheben. Sehr schön ersichtlich die Frostschutz-Intervall-Schaltung über den Tag hinweg.

Die Rücklauftemperatur muss weiterhin überwacht werden und eventuell über ein Bypass-System die Belastung des Meilers reduziert werden. Theoretisch ergibt sich eine gute Leistung des Biomeilers allerdings ist die erzielte Temperaturdifferenz zwischen Glashaus und Anzuchthaus bzw. Außentemperatur und Anzuchthaus relativ gering bei ca. 5°C – teils geringer als noch in im Großen alten Folienzelt. Eventuell muss die Abdichtung noch verbessert und ein provisorischer „Wärmeschirm“ (Noppenfolie) an der Decke angebracht werden.
